## 加撃体Aの試験結果

(加撃体の質量と材質: 2g±0.1g 鋼球、 衝突速度: 39.7m/s)

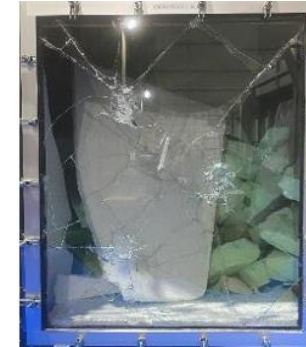
試験体1

試験体番号	加撃体	ガラスの種類と厚さ(mm)	加撃位置(3箇所)	100μ厚フィルム	シーリング材増し打ち	衝突試験結果	衝突試験判定	繰り返し圧力載荷試験結果(最大圧力差: 2970Pa)	繰り返し圧力載荷試験判定
1	A	FL6	「逆くの字」 左上、右中、左下	有	有	加撃位置の中心から周囲にひびが広がった。加撃位置中心付近は割れたガラスの剥落がみられる。加撃体の貫通なし。フィルムに破れ、開口なし。	合格	ガラス面のひびは周囲に広がり、サッシまで届いた。フィルム面からはがれるガラス面の面積が広がり、剥落するガラス片の量も増加した。フィルムに破れ、開口なし。	合格
2	A	FL6	「くの字」 右上、左中、右下	有	有	加撃位置の中心から周囲にひびが広がった。加撃位置中心付近は割れたガラスの剥落がみられる。加撃体の貫通なし。フィルムに破れ、開口なし。	合格	ガラス面のひびは周囲に広がり、サッシまで届いた。フィルム面からはがれるガラス面の面積が広がり、剥落するガラス片の量も増加した。フィルムに破れ、開口なし。	合格
3	A	FL6	「中央部」 上、中、下	有	有	加撃位置の中心から周囲にひびが広がった。加撃位置中心付近は割れたガラスの剥落がみられる。加撃体の貫通なし。フィルムに破れ、開口なし。	合格	ガラス面のひびは周囲に広がり、サッシまで届いた。フィルム面からはがれるガラス面の面積が広がり、剥落するガラス片の量も増加した。フィルムに破れ、開口なし。	合格
